のとしま水族館の主な地震被害

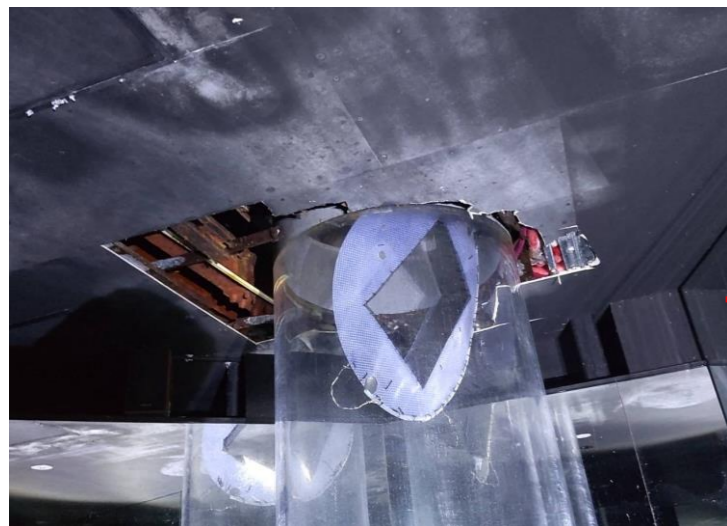
クラゲ水槽照明設備落下

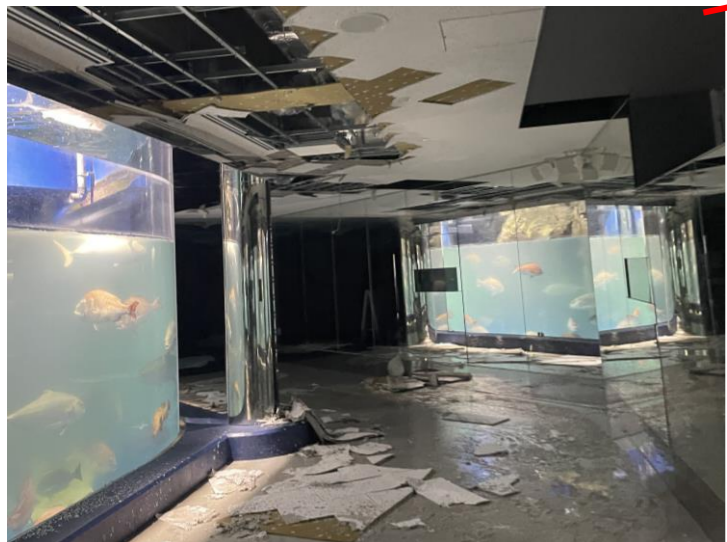
(展示スペース)

のと海遊回廊天井落下

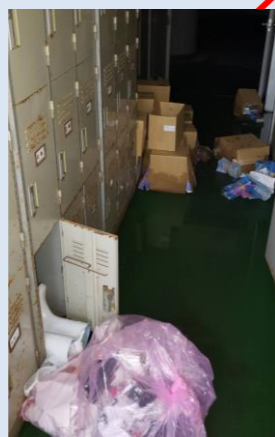
浸水した事務室廊下
(段ボールが濡れている)

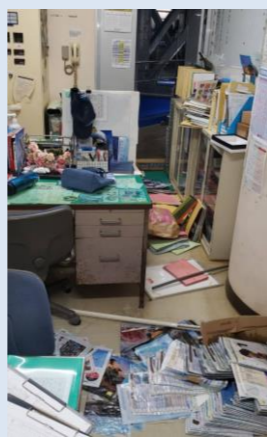
散乱した事務室
(固定電話不通に)

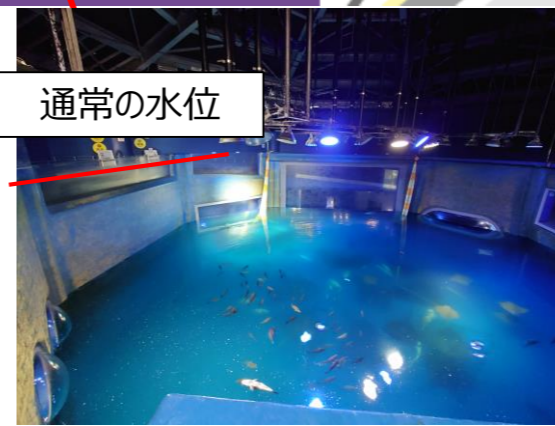
発災当日(1/1)夜のジンベエザメ館の様子
(水位が通常の半分以下に低下)

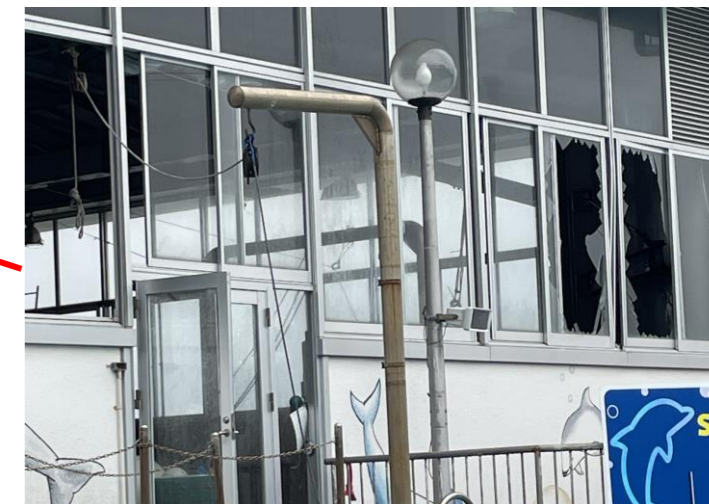
イルカトレーニングセンター 窓ガラス損傷

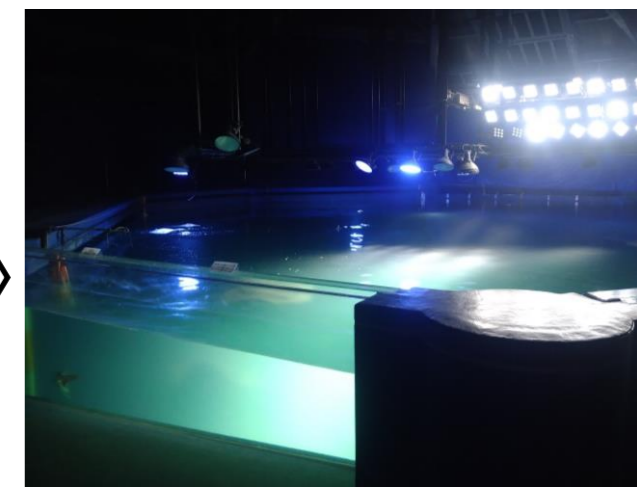
ジンベエザメ館の様子
(加水により通常の水位に回復)
